Rakennustekniikka

TILA- JA KORJAUSSUUNNITELMAT

– Kärämäen entinen kirjasto- ja
päiväkotirakennus

Tila- ja korjaussuunnitelmat – Kärsämäen entinen kirjasto- ja päiväkotirakennus

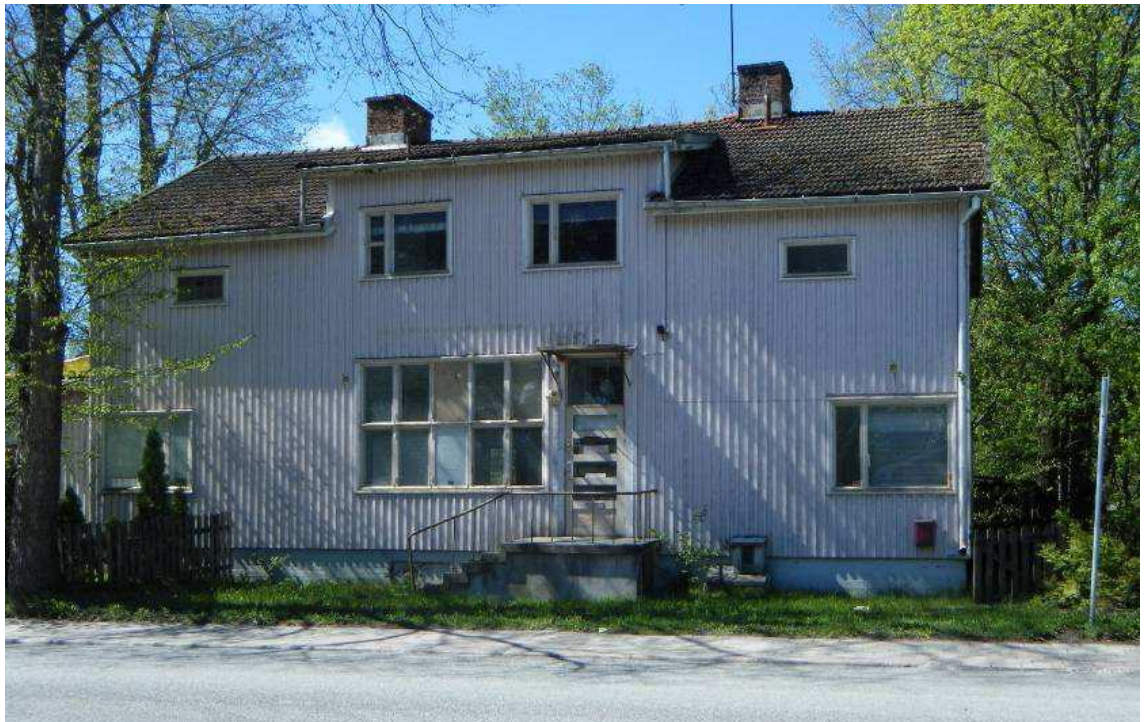
Kuva 1. Kohteen julkisivu Kärsämäentieltä katsottuna (Raksystems Anticimex Insinööritoimisto Oy 2011).

Kärsämäen entinen kirjasto- ja päiväkotirakennus sijaitsee Kärsämäen koulun vieressä, osoitteessa Kärsämäentie 48, 20360 Turku. Rakennuksen omistaja ja tämän työn tilaaja on Turun Kiinteistöliikelaitos. Rakennus on valmistunut vuonna 1942 ja siinä on kolme kerrosta, joista yksi on maanalainen kellarikerros. Rakennuksen kerrosala on n. 482 m², huoneistoala n. 290 m² ja tilavuus n. 1332 m³. Entisen kirjaston tiloihin on yksi ovi rakennuksen pohjoispuolelta ja pääsisäänkäynti Kärsämäentien puolelta, idästä (kuva 1). Päiväkodin tiloihin sisäänkäynnit ovat pihan puolelta.
